北海道石狩郡・当別神社

動的耐震診断

報告書

令和4年8月5日

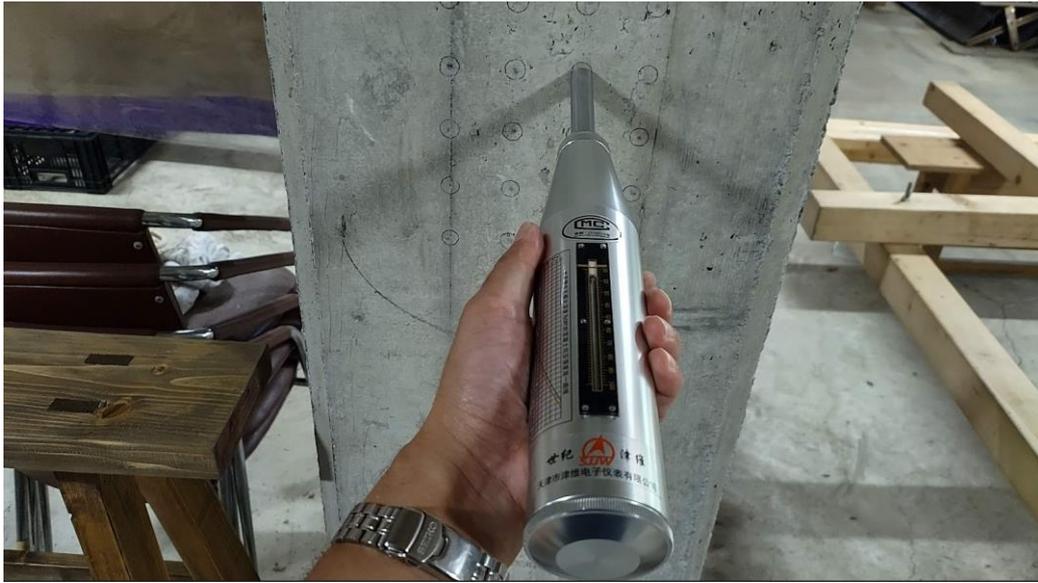
シュミットハンマー検査状況

次にシュミットハンマーを用いて、高基礎部分のコンクリート強度の推定値を計測した結果を記す。

柱 1 : 36.1N/mm<sup>2</sup>

梁 1 : 34.6N/mm<sup>2</sup>

スラブ 1 : 36.1N/mm<sup>2</sup>

下表の長期・超長期耐久設計基準強度と比較してほぼ近似値であることから、コンクリート強度については一応安全であると評価する。

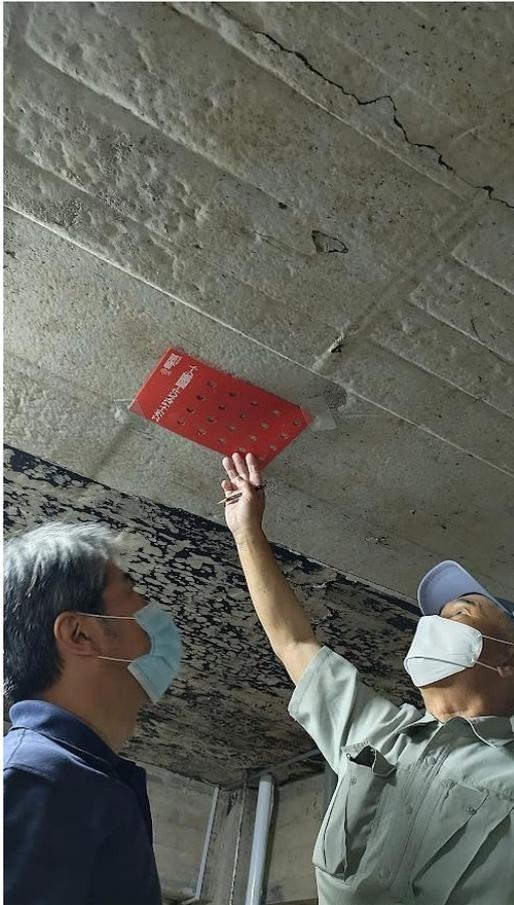
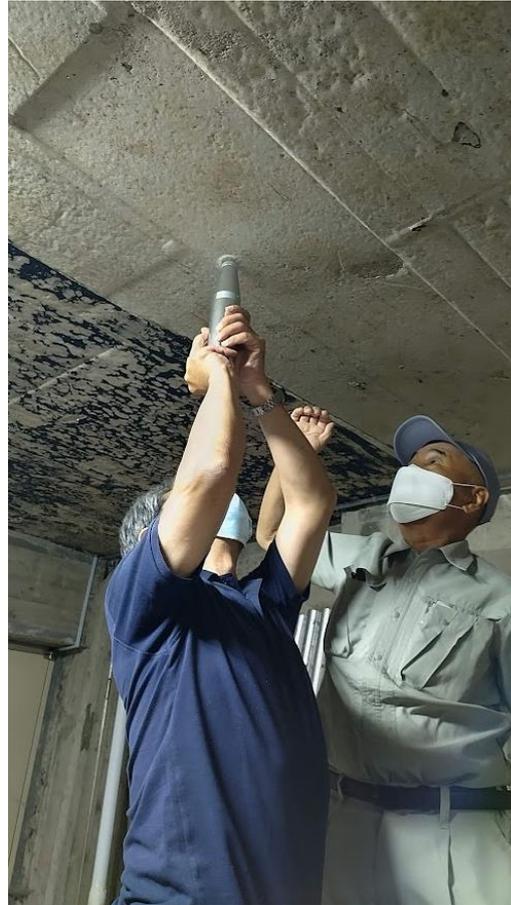
コンクリート強度検査状況
