古民家再生総合調査報告書

依頼者名 _____ 所有者名 _____ (敬称略)
物件所在地 千葉県
古民家鑑定 2020年12月5日 床下調査日 2020年12月5日 伝統耐震診断日 2020年12月5日
延べ床面積 204.04 平米 構法 伝統構法 築年数 120 (推定)

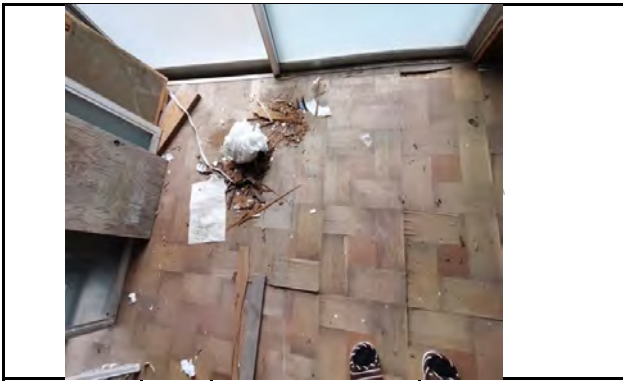
写真番号	1	調査場所	洋室A
------	---	------	-----

まずは、上記で述べた理由により、屋根の改修をお勧めします。また、洋室は雨漏りの被害が大きいためこちらでも改修が必要です。長手方向に壁面が少ないので耐震補強をすると、より丈夫な古民家になります。

状況メモ 床が雨漏りにより損傷

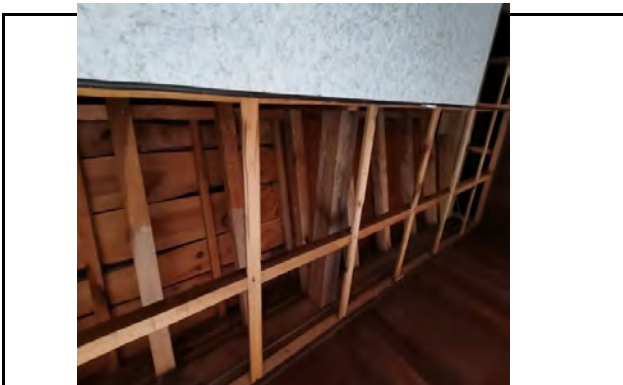
写真番号	3	調査場所	洋室A
------	---	------	-----

状況メモ 天井が雨漏りにより破損

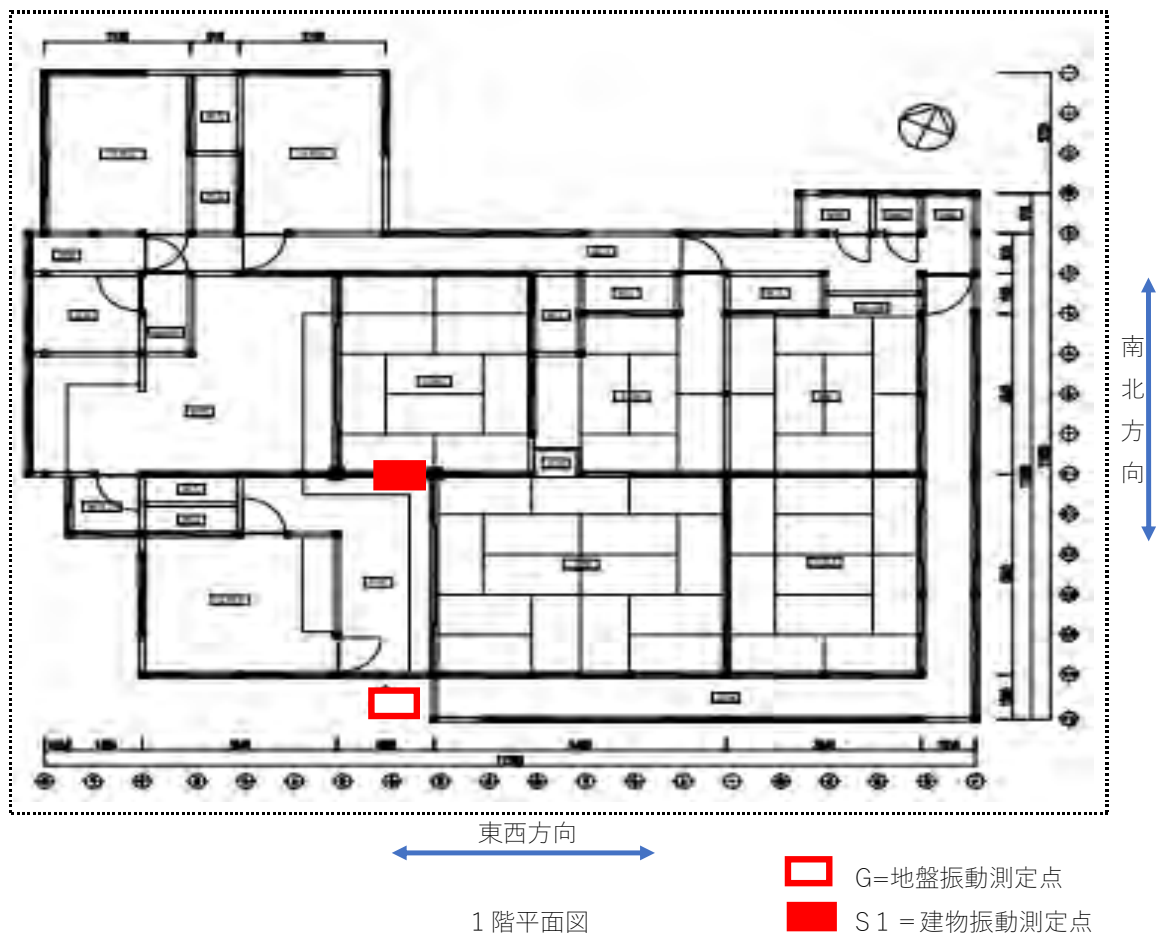
下平面図)に示すように縁側土間に地盤振動の測定点Gを設け、また、建物の中心付近に相当するとみなして測定点S1を小屋裏梁上若しくは2階床上に設けて、それぞれ短辺方向成分と長辺方向成分の建物と地盤の常時微動を同時に測定し、解析した。地震計設置場所を1階平面図に図示する。
