内閣府認可一般財団法人職業技能振興会認定資格者による伝統構法住宅調査報告書

古民家再生総合調査報告書

依頼者名 所有者名 (敬称略)
物件所在地 千葉県夷隅郡大多喜町
古民家鑑定 2023年11月11日 床下調査日 2023年11月11日 伝統耐震診断日 2023年11月11日
延べ床面積 168.8 平米 構法 伝統構法 築年数 推定120年 (推定)

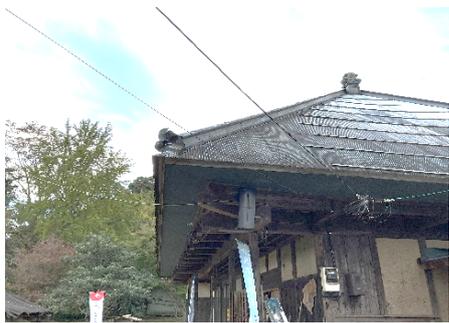
写真番号	1	調査場所	東建物外観
------	---	------	-------

状況メモ：建具・壁はすべてやり直しを推奨

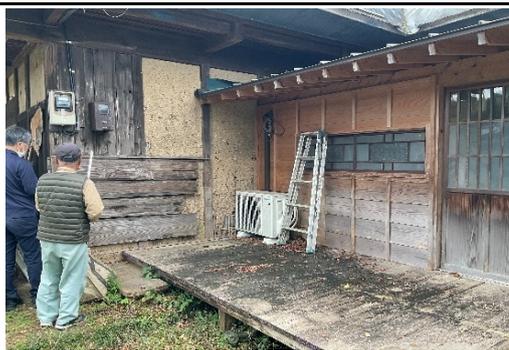
写真番号	2	調査場所	東建物外観
------	---	------	-------

状況メモ：湿気による汚濁あり。デッキには傾斜もしくは隙間が必要。土壁のひび割れは要修復。

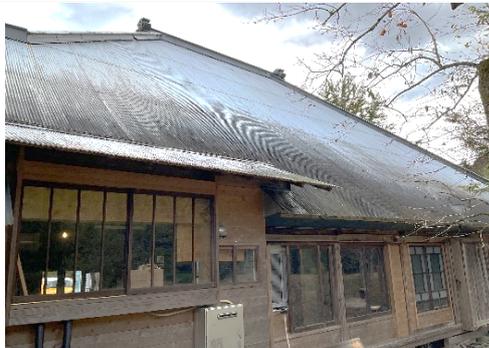
写真番号	3	調査場所	西建物外観
------	---	------	-------

状況メモ：全体的に湿気あり。屋根の変色・腐食あり

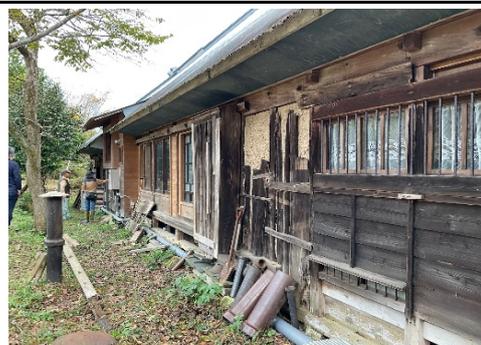
写真番号	4	調査場所	西建物外観
------	---	------	-------

状況メモ：建具・壁はすべて修復が必要。湿気が多く基礎に苔あり。

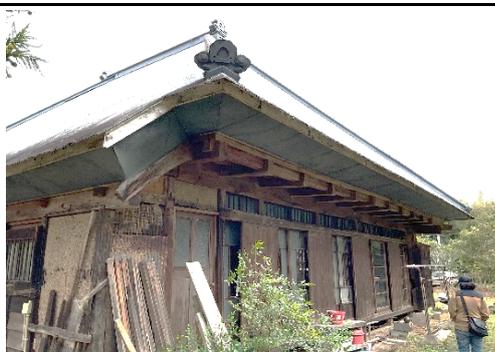
写真番号	5	調査場所	南建物外観
------	---	------	-------

状況メモ：土壁が露出している、一部土壁も剥がれており土壁と漆喰塗の塗り直しが必要。

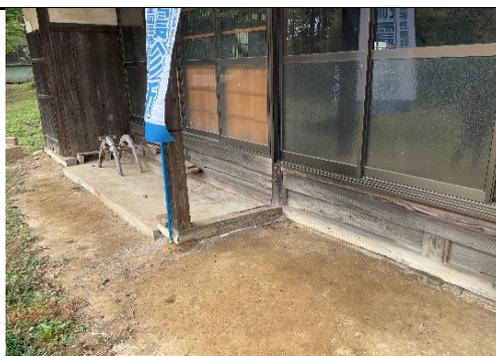
写真番号	6	調査場所	南東基礎
------	---	------	------

南東の沈下については建物の倒壊を防ぐためにも早急に対策が必要です。

状況メモ：基礎沈下あり（15mm）

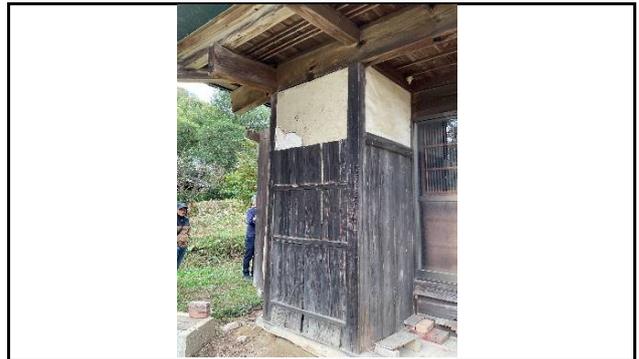
写真番号	8	部屋名	南東建具
------	---	-----	------

状況メモ：漆喰塗りが剥がれており塗り直しが必要。

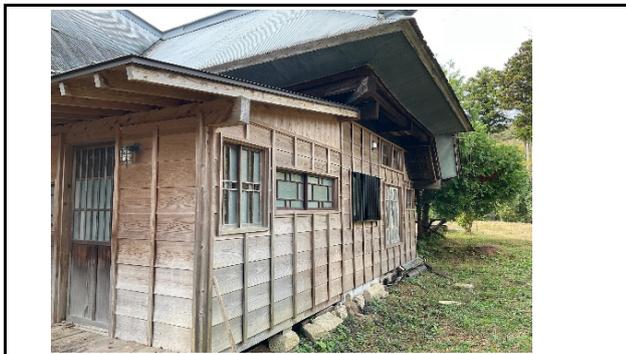
写真番号	9	調査場所	北建物外観
------	---	------	-------

状況メモ：全般的に改築済であるが、屋根は著しい変色・腐食あり。

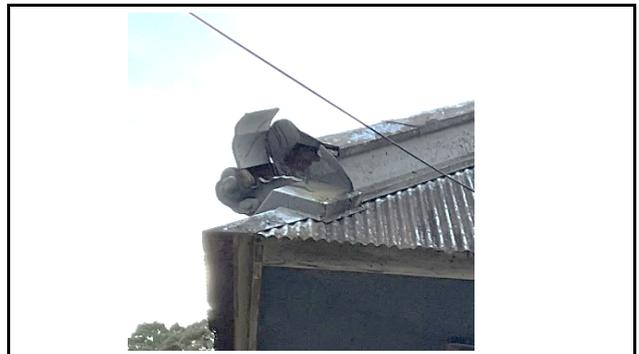
写真番号	10	部屋名	北東屋根（鬼）
------	----	-----	---------

状況メモ：著しい欠損あり

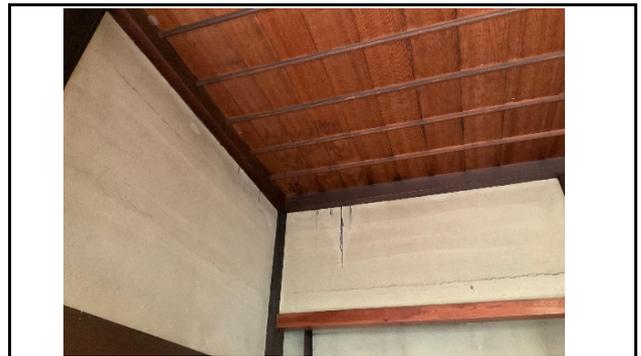
写真番号	2	部屋名	①
状況メモ：天井汚濁（天井裏に動物の排泄跡）

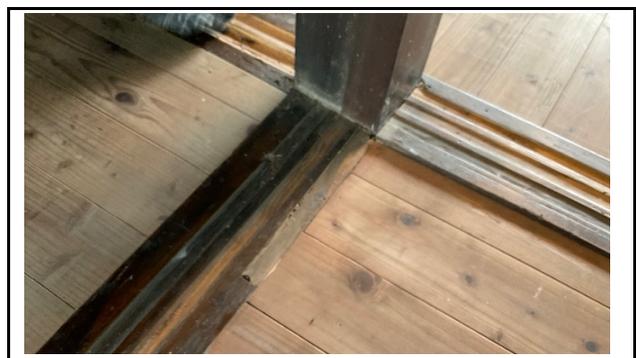
状況メモ：柱。
欠損、沈下あり（-1.5cm）

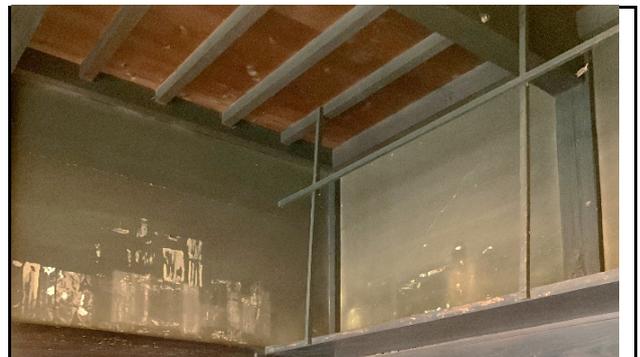
状況メモ：南西角天井壁。汚濁。

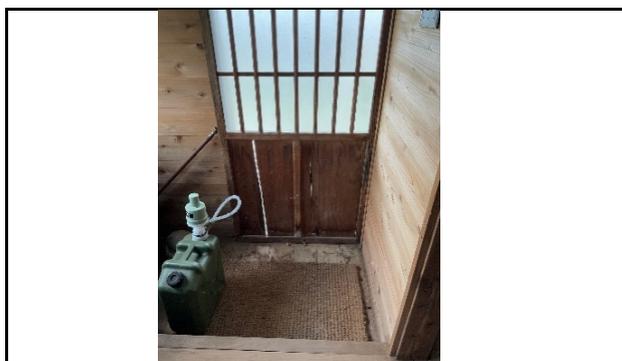
状況メモ：裏玄関建具。隙間。水漏れ。

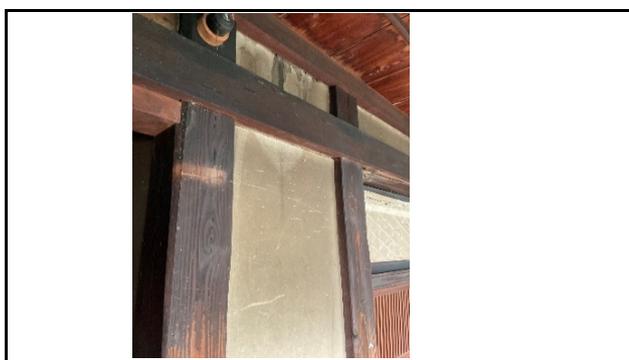
状況メモ：①に面した壁。水漏れ。汚濁。

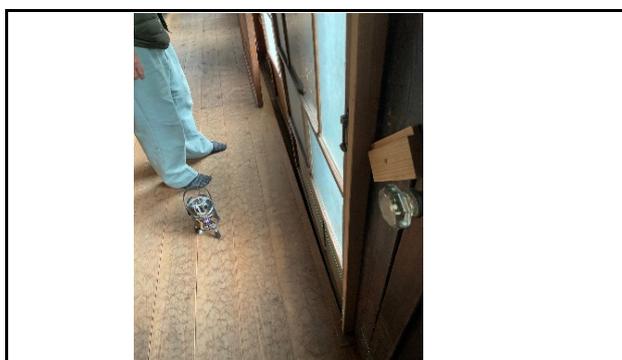
状況メモ：西側。建具より廊下面が高い

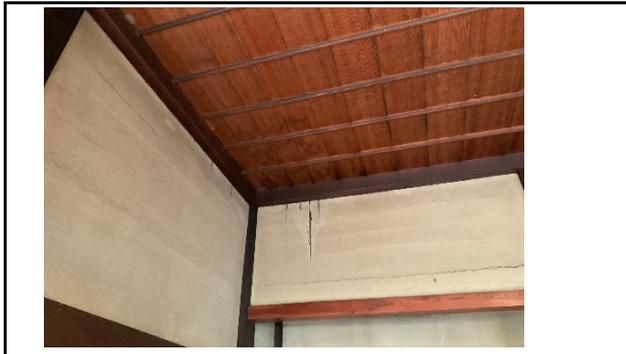
写真番号	1	調査場所	①和室
状況メモ：天井 汚濁あり（動物の排泄跡）

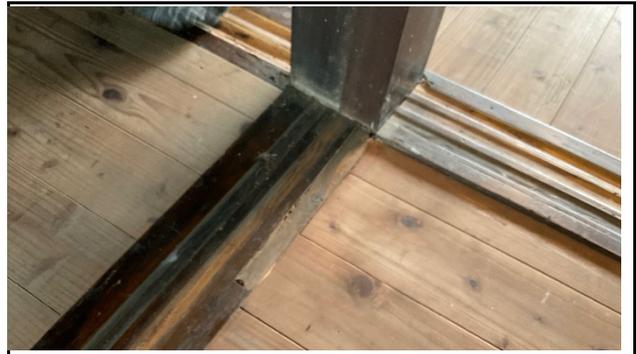
写真番号	2	調査場所	③
状況メモ：敷居に欠損。 床沈下（1.5cm）

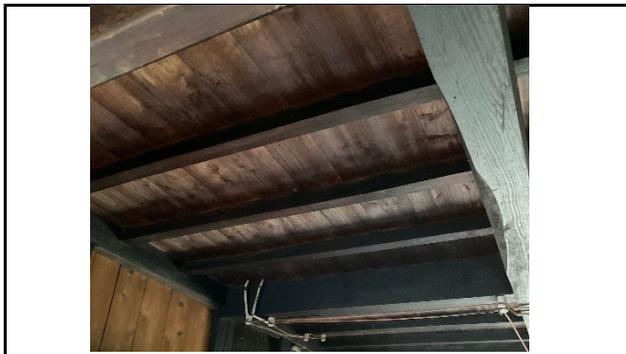
写真番号	3	調査場所	③
状況メモ：天井 汚濁

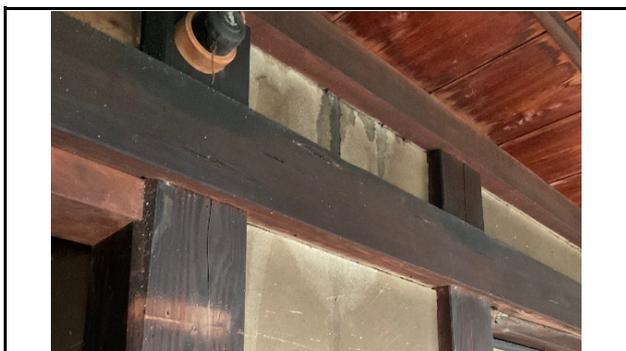
写真番号	5	調査場所	⑩
状況メモ：壁 著しい汚濁。水漏れ跡。

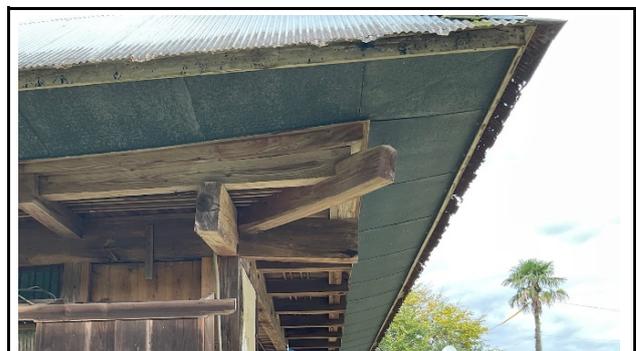
写真番号	6	調査場所	外 南東角
状況メモ：軒の梁が下向き。

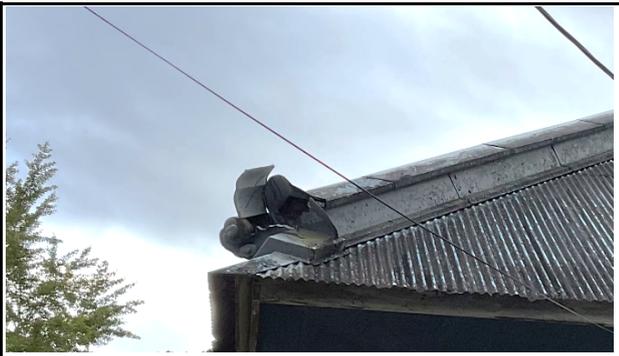
写真番号	7	部屋名	外 北東
状況メモ：著しい欠損。

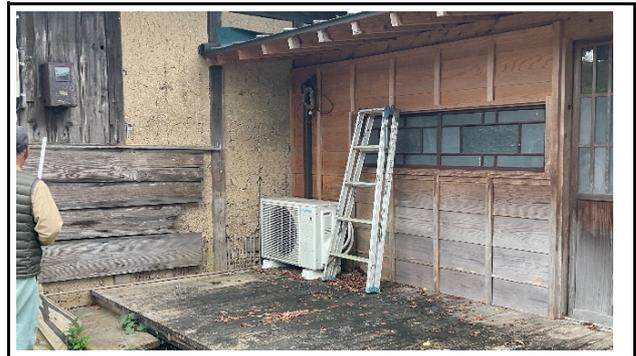
写真番号	8	部屋名	外 東
状況メモ：デッキ部分の腐食。壁の劣化。

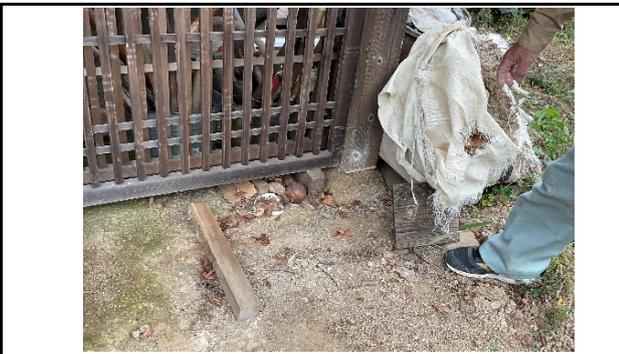
写真番号	9	部屋名	外
状況メモ：石基礎の劣化

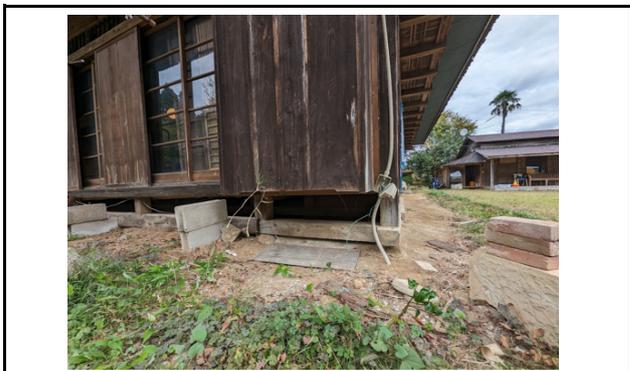
写真番号	4	南西角	敷土台・戸袋
状況メモ やや湿気あり

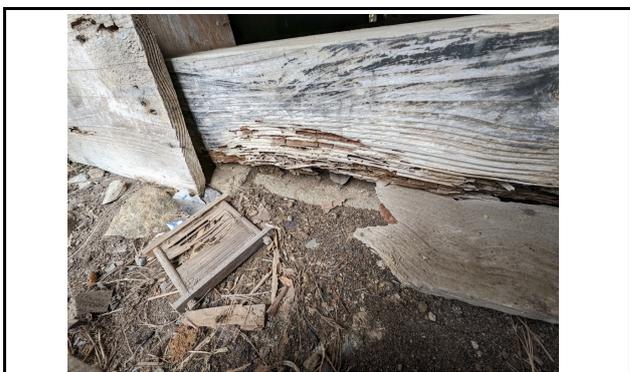
写真番号	6	北側土台	蟻害箇所
状況メモ 旧蟻害跡有

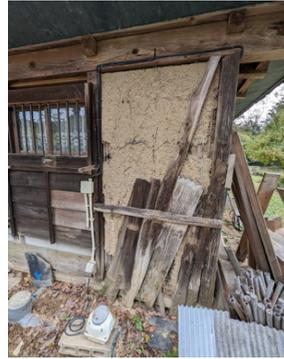
写真番号	8	北西側	トイレ外壁
状況メモ 外壁・柱一部劣化

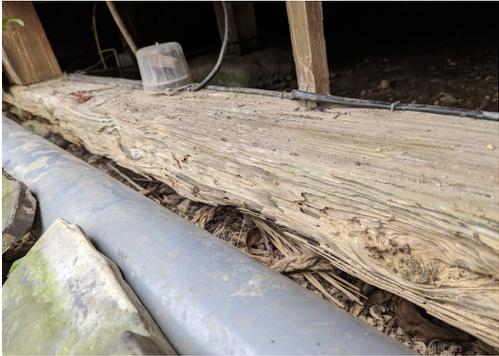
写真番号	9	北側	敷土台状況
状況メモ 一部劣化

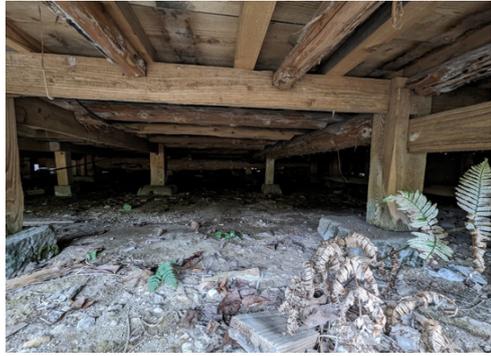
写真番号	10	北側	床下状況
状況メモ やや湿気有

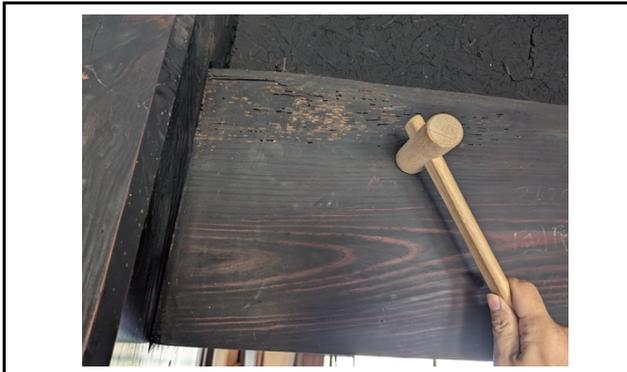
柱、梁、床下の大引等立派な材料が使用されており、全体的には強度の高い建物だと思います。しかし一部過去の白蟻被害があり、若干劣化現象が進んでいます。特に和室8帖南側の差し鴨居の蟻害は目視でもわかる通り仕口がほとんど効いていません。早めに添え柱等の補強が必要です。改修時にこの部分に耐震補強壁を設置するのもひとつの方法です。LDKの改修により建物床下全体の通気状況が妨げられるようになっています。点検できるような場所を作り通気を確保できるような工夫が必要です。床下中央近くに比較的大きい地割れが見られますので今後の変化に注意が必要です。使い勝手や改修方法について気になる点がございましたら、是非日本伝統再築士会にご相談ください。

写真番号	13	和室8帖南側	差し鴨居
状況メモ 白蟻被害有

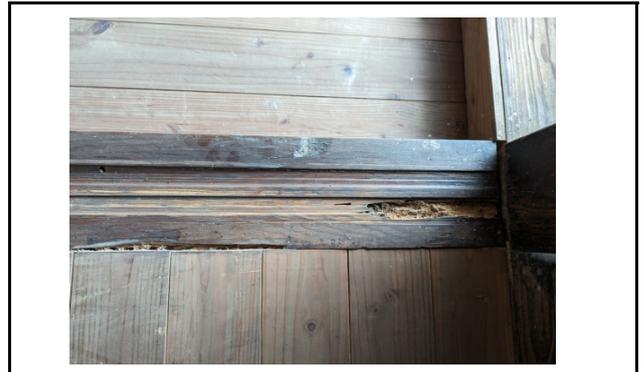
写真番号	14	和室8帖南側	敷居
状況メモ 白蟻被害有

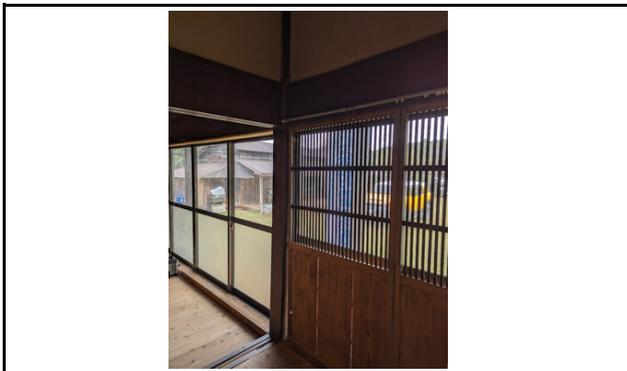
写真番号	15	和室8帖南側	差し鴨居・敷居
状況メモ 蟻害による補修及び補強が必要

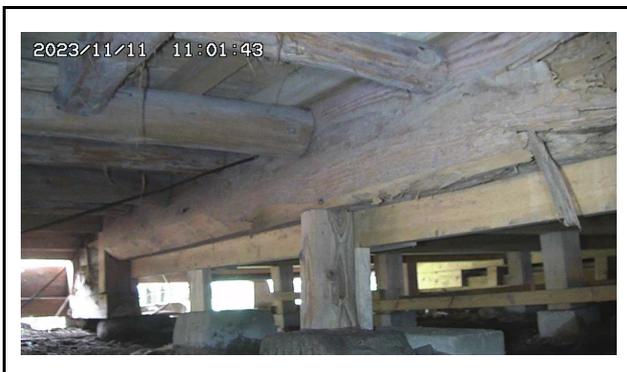
写真番号	17	LDK	改修済部分
状況メモ 侵入できず

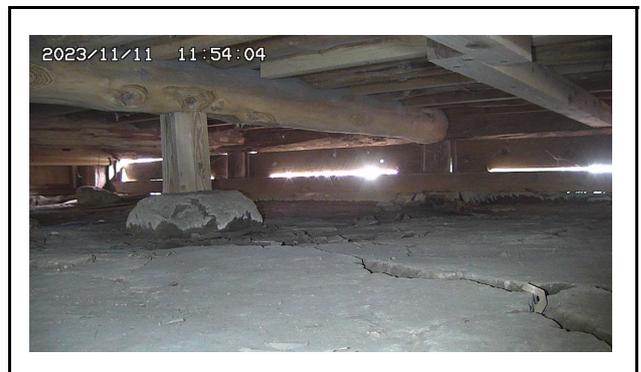
写真番号	18	洋室15帖	地盤
状況メモ 地割れ有
