北海道石狩郡・当別神社

動的耐震診断

報告書

令和4年8月5日

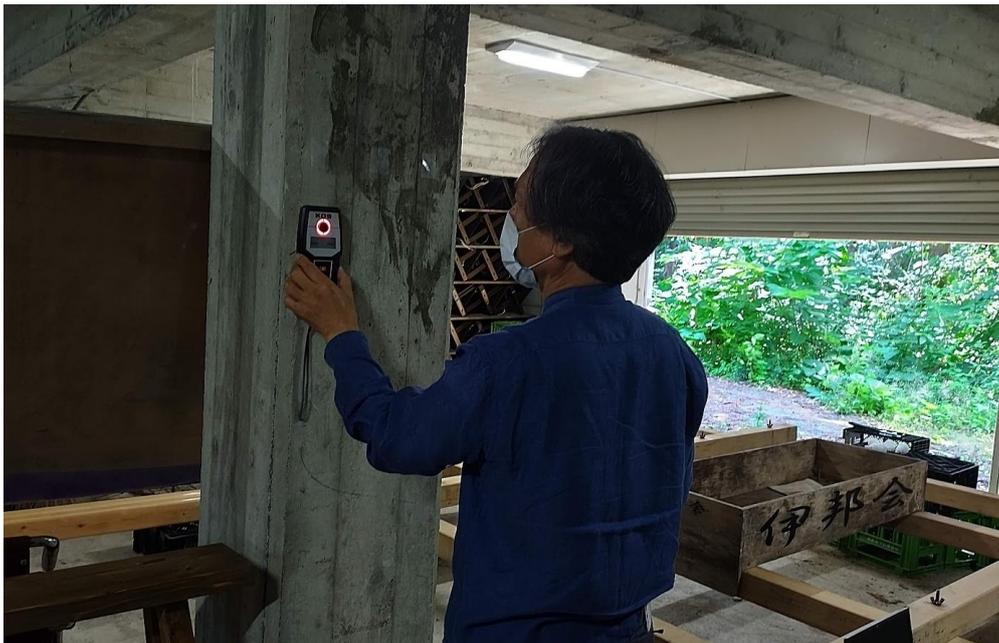
鉄筋状況調査

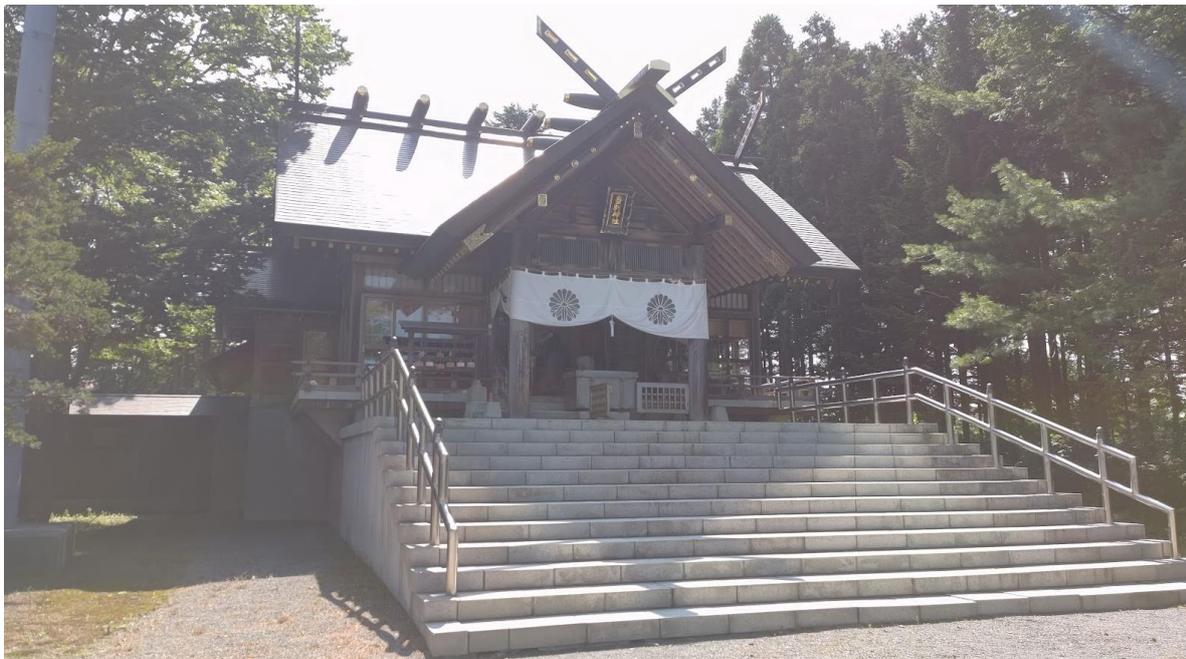
建物外観

- (1) 診断の結果、本社殿は柔構造である伝統構法の性質となっており、構造的にはやや危険と判断される。特に南北方向の壁量が、建物の重量に対して若干不足していると思われる。全体のバランスを考慮し、南北、東西方向共壁量を増やす必要がある。伝統構法である柔構造の復元力を補うため古民家耐震パネル型面格子壁や、制震ダンパー等を使用した補強計画をお勧めする。
- (2) 幣殿陸梁の蟻落としの仕口が屋根の重みで下がっている事と祓所周辺の床が下がっている現象がみられる。非破壊検査であったため土台の状況は確認できなかったが、一度床を剥がして状況を確認し、必要であれば補強する計画をお勧めする。古民家耐震パネル型面格子壁と補強柱を設置し、上部からの荷重を受け屋根からの力を分散させる方法も一案である。又外部の土台廻りに湿気による腐食が見られる。補修の上水切りの設置をお勧めする。
- (3) 参考として高基礎部分のコンクリート圧縮強の簡易調査も行いました。柱の計測強度が  $36.1\text{N/mm}^2$ 、スラブの計測強度が  $36.1\text{N/mm}^2$  梁の計測強度が  $34.6\text{N/mm}^2$  でいずれも、長期・超長期耐久設計基準強度に近い値で計測されたため、基礎コンクリート強度は一応安全と考える。
