古民家再生総合調査報告書

依頼者名 _____ 所有者名 _____ (敬称略)
物件所在地 千葉県
古民家鑑定 2020年12月5日 床下調査日 2020年12月5日 伝統耐震診断日 2020年12月5日
延べ床面積 204.04 平米 構法 伝統構法 築年数 120 (推定)

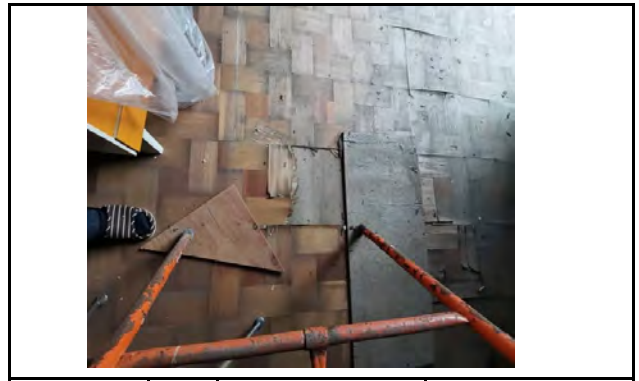
写真番号	1	調査場所	洋室A
------	---	------	-----

状況メモ 床が雨漏りにより損傷
