内閣府認可一般財団法人職業技能振興会認定資格者による伝統構法住宅調査報告書

古民家再生総合調査報告書

依頼者名 所有者名 (敬称略)
物件所在地 千葉県夷隅郡大多喜町
古民家鑑定 2023年11月11日 床下調査日 2023年11月11日 伝統耐震診断日 2023年11月11日
延べ床面積 168.8 平米 構法 伝統構法 築年数 推定120年 (推定)

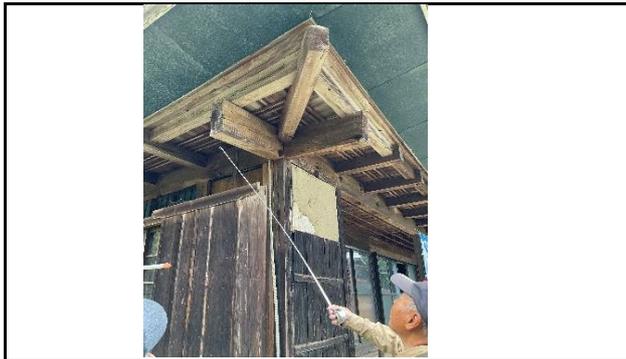
写真番号	7	調査場所	南東屋根
------	---	------	------

状況メモ：南東軒先が下向き。要検査および対策の検討が必要。

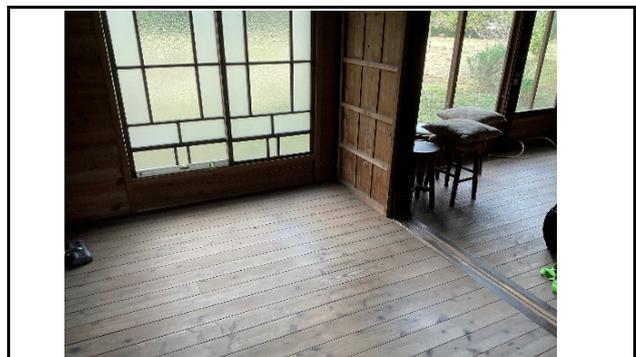
写真番号	10	部屋名	③
------	----	-----	---

状況メモ：北西建具、床（波打ち）

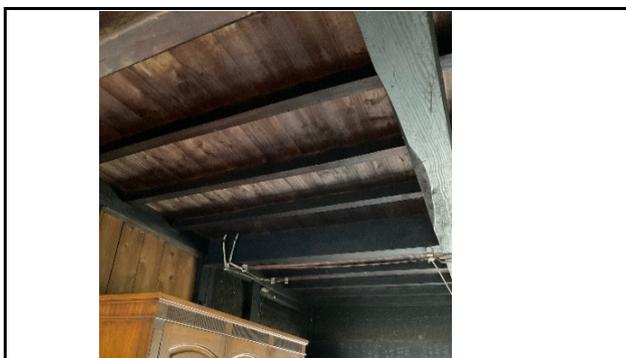
写真番号	11	部屋名	③
------	----	-----	---

状況メモ：天井。汚濁。

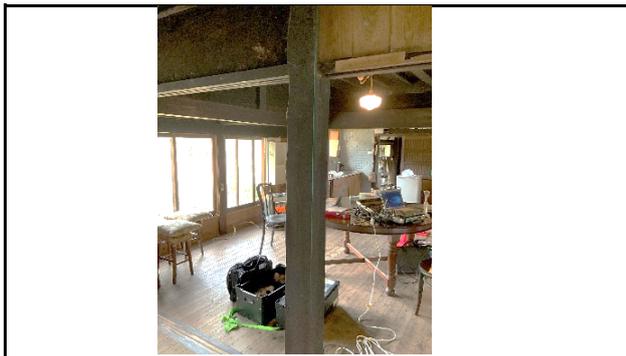
写真番号	13	部屋名	③
------	----	-----	---

状況メモ：柱。傾きなし

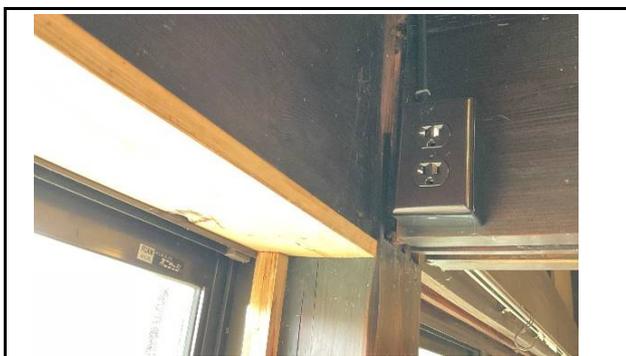
写真番号	17	部屋名	④
------	----	-----	---

状況メモ：東南角梁（ずれ）

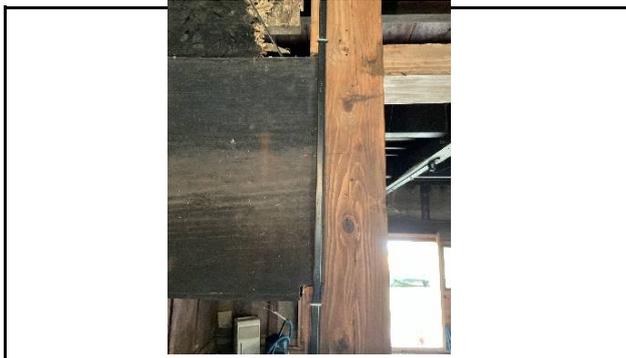
写真番号	19	部屋名	⑥
------	----	-----	---

状況メモ：梁が切断。LDK側から撮影

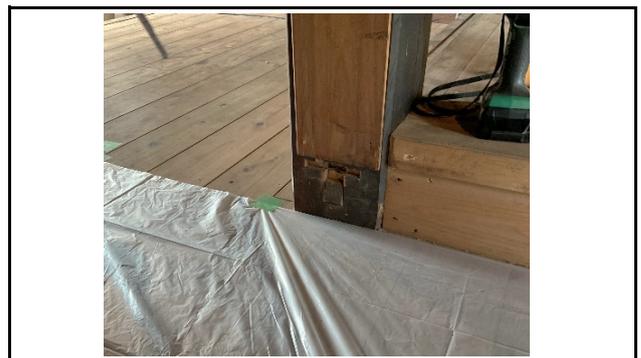
写真番号	20	部屋名	⑥
------	----	-----	---

状況メモ：改修跡

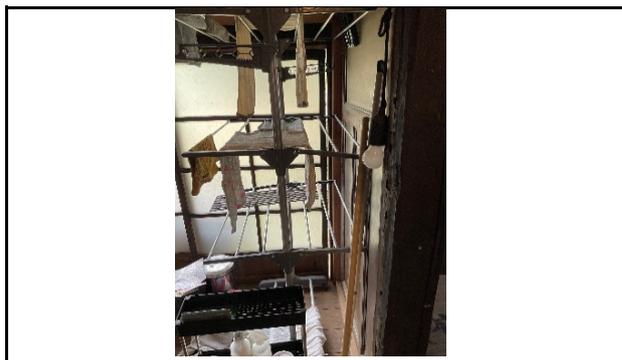
写真番号	26	部屋名	⑦
------	----	-----	---

状況メモ：西側 外に面した建具（隙間）

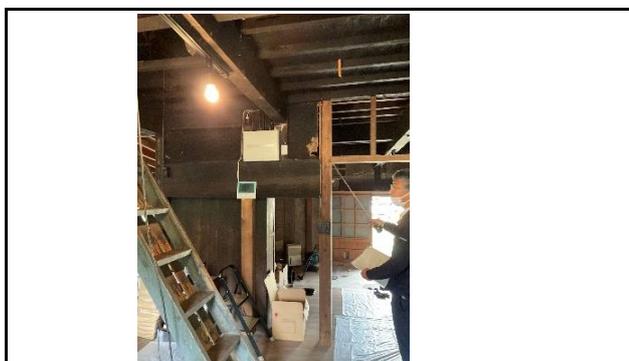
写真番号	27	部屋名	⑦
------	----	-----	---

状況メモ：改修工事跡。梁切断部分。

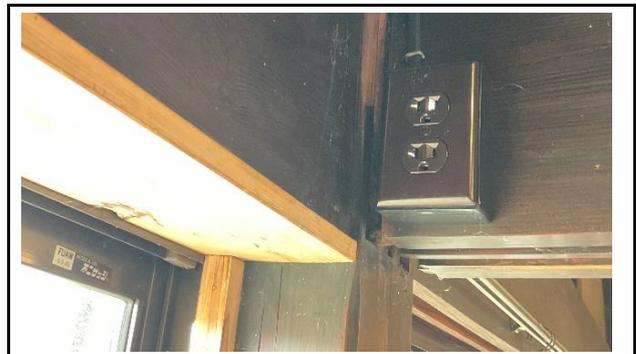
写真番号	4	調査場所	④
状況メモ：南東角。梁と柱のずれ。

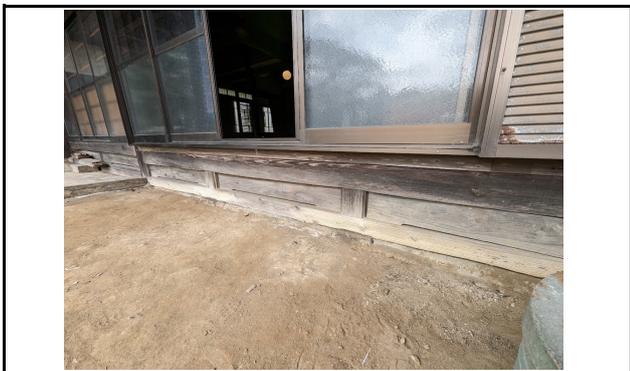
写真番号	3	南側	敷土台状況
状況メモ 良好

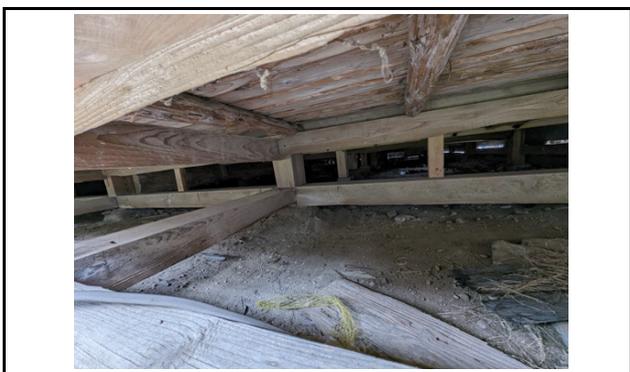
写真番号	5	西側縁側下	床下状況
状況メモ 良好

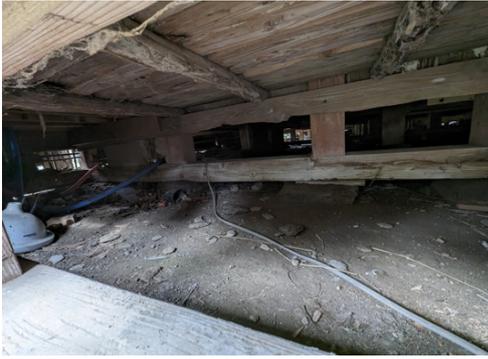
写真番号	7	北側	床下状況
状況メモ やや湿気あり

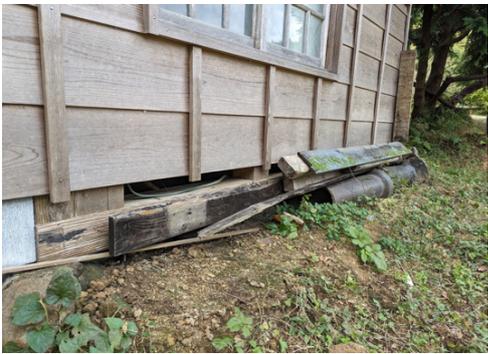
写真番号	11	東側	敷土台状況
状況メモ 残置物が多く通気を妨げている

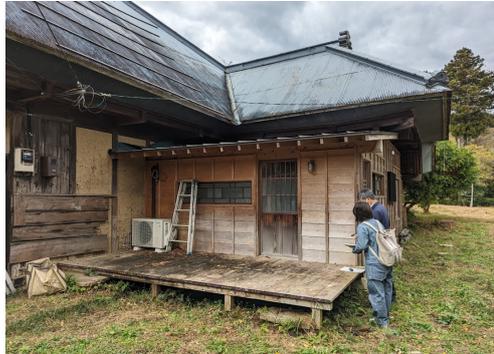
写真番号	12	東南	増築デッキ
状況メモ 湿気多し
